*Estado do Rio Grande do Sul*  
**Prefeitura Municipal de Boa Vista do Incra**  
*Secretaria Municipal de Agricultura, Indústria, Comércio e Meio Ambiente*

**PARECER TÉCNICO- Nº 15/2023**

**ATIVIDADE:** lavagem comercial de veículos – CODRAM 3430.10

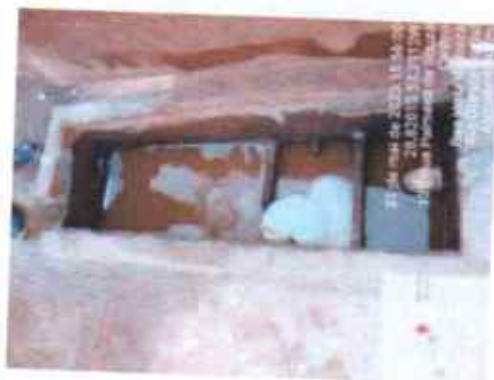
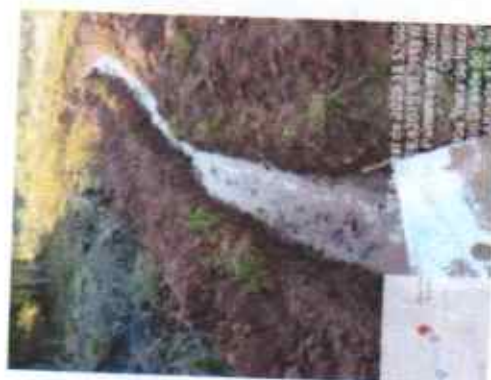
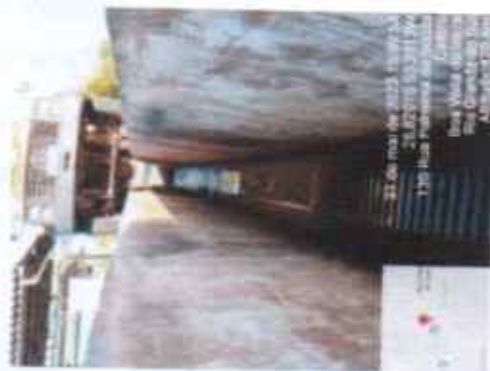
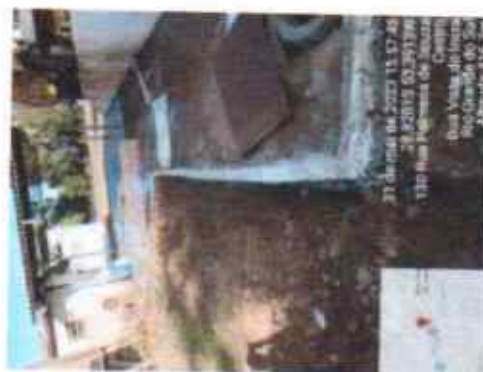
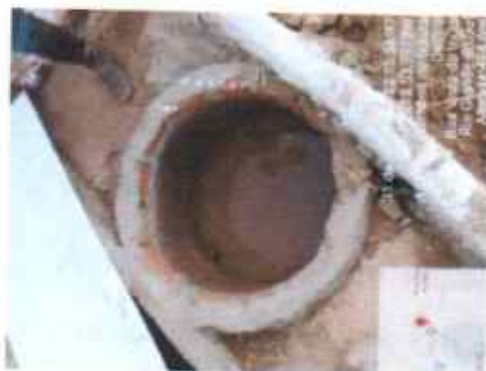
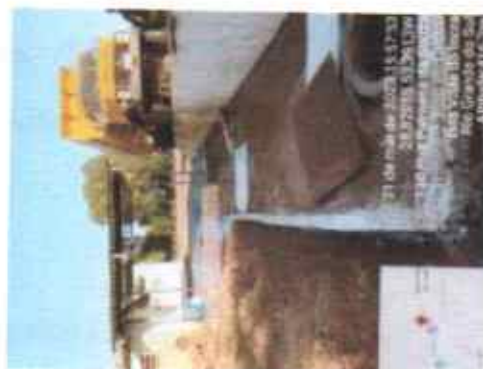
**Anexo 01:** Fotos do local vistoriada

Na vistoria foi constatado que o piso da área em que são realizadas as lavagens é impermeabilizado, assim como a rampa também é concretada. Quanto a caixa separadora de óleo, estava devidamente limpa, como foi observado com a água que passa pela caixa, ficando retido o óleo. Segundo as orientações que constam no laudo tecnico, que esclarece que o proprietário da lavagem possui um sistema composto por 3 caixas, um coletor de óleo e uma vala de infiltração. Esse sistema terá como principal função, a contenção dos resíduos oleosos, sólidos flutuantes e sedimentáveis que necessitam de um descarte ambientalmente correto, enquanto a água é infiltrada.
