MEMORIAL DESCRITIVO

Obra: Reforma e Revitalização do Prédio Histórico do Casarão

Local: Av. Heraclides de Lima Gomes, Praça Municipal

Área Total: 353,21m²

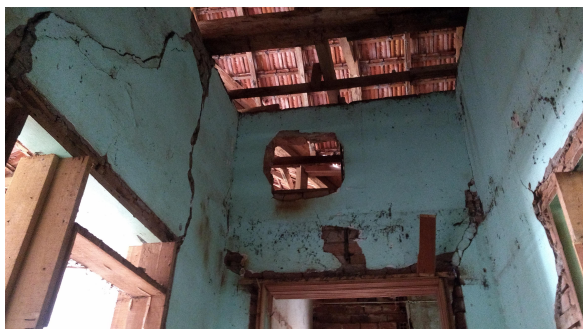
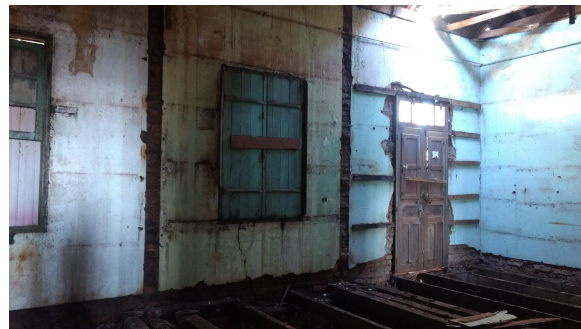
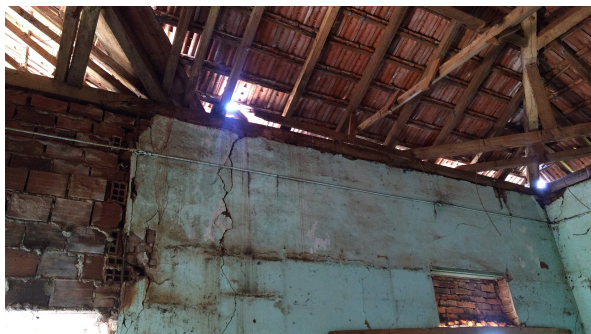
Fotos Internas (out./23)

Construído em 1849, a edificação está localizada na Praça Central da cidade, sem uso e com sua estrutura comprometida, sendo necessárias intervenções e reformas com mão de obra especializada e de qualidade a fim de garantir a reconstrução de elementos e características construtivas que mantenham a identidade da construção.
