DETALHAMENTOS

PREFEITURA DE BOA VISTA DO INCRA

PROJETO DE RECUPERAÇÃO DO CASARÃO

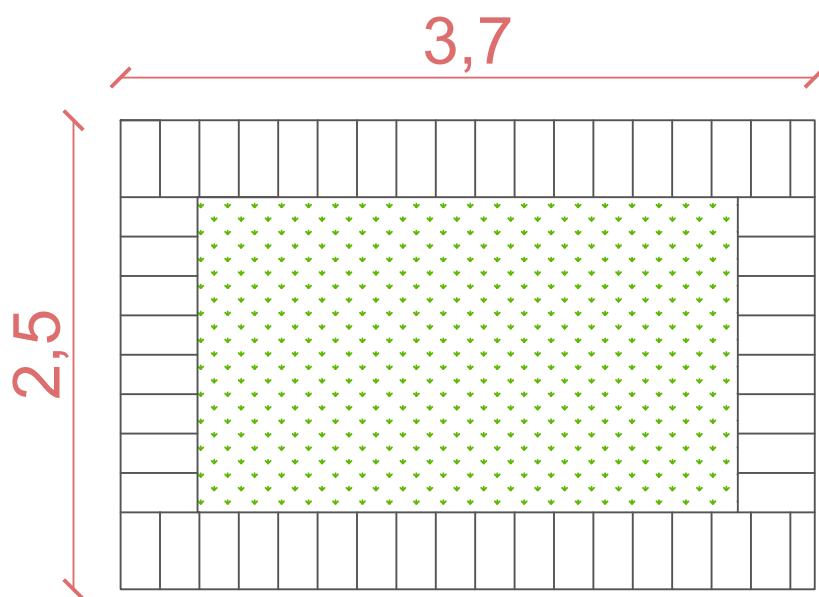
Detalhe Banco de pedra gres com floreira
Altura 0,45cm

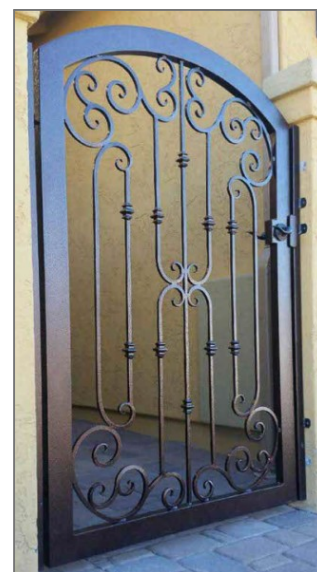
Detalhe de portão de Ferro
para muros externos
