FRANCIS CAMPAGNOLO
ENGENHARIA

MEMORIAL DESCRITIVO

OBRA: REFORMA UNIDADE BÁSICA DE SAÚDE FELICE TRENHAGO

CLIENTE: MUNICIPIO DE BOA VISTA DO INCRA/RS

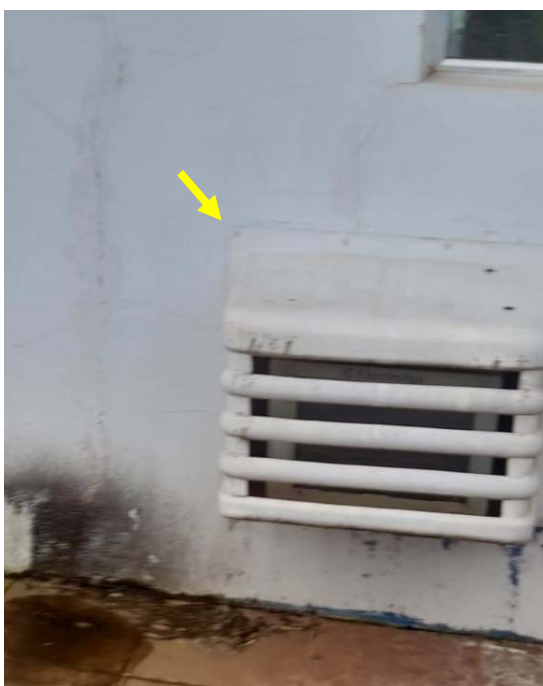
IMAGEM 01

Será feita a retirada de 10 unidades (em torno de 6,40m² no total) de ar condicionado janela (embutido em parede) com o fechamento da parede, utilizando tijolo cerâmico de nove furos com medidas de 14x19x19cm, com utilização de massa única, que combina as funções de emboço e reboco em uma única camada. Essa sequência garante uma boa aderência e acabamento liso para a pintura.

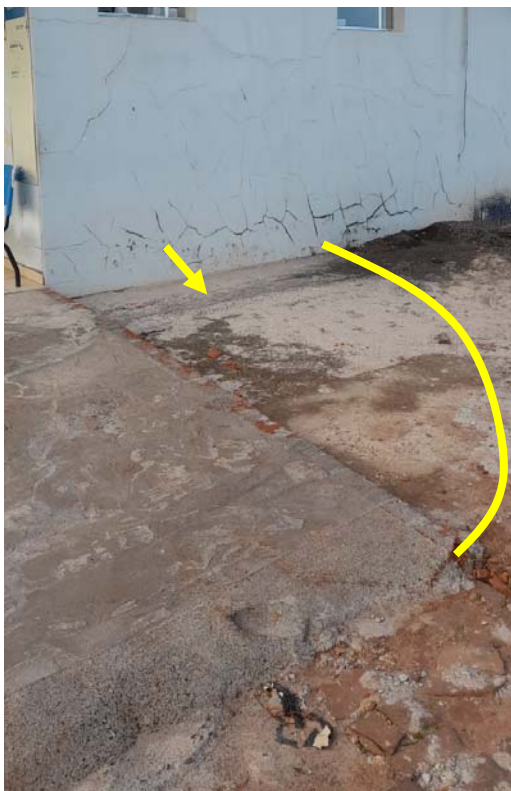
IMAGEM 03

Será reformada as rampas existentes da entrada para que tenha acessibilidade de 8%, sendo esses contrapisos, de concreto simples, de cimento areia e brita. Será nivelada com a existente para ficar regular e adequada ao local, sendo recebido um piso antiderrapante no seu acabamento.

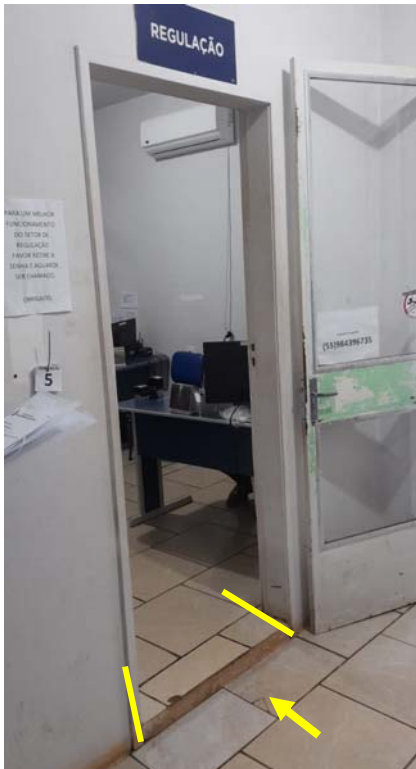
IMAGEM 05

Será reformada Na sala de Regulação, vai ser trocado a porta para maior, para ter acesso a cadeirante, portanto, será feito uma pequena rampa, da porta para dentro, para essa acessibilidade, conforme imagem a baixo:

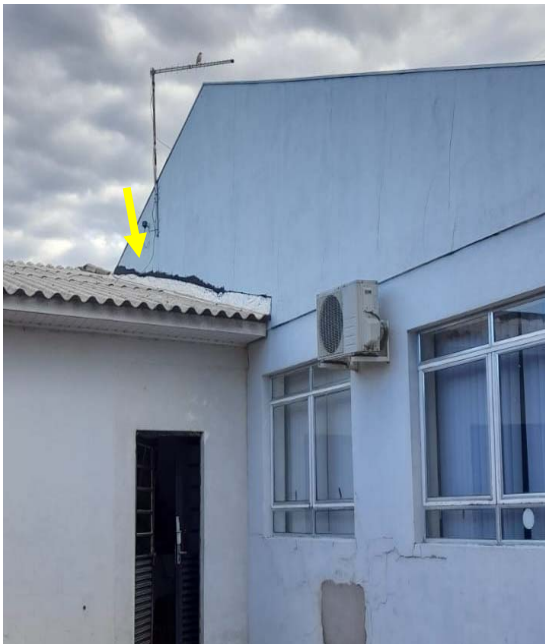
IMAGEM 06

Será colocado Rufo Metálico na cobertura onde está tendo infiltração nas chuvas, (onde foi feito ampliações, entre a garagem e sala de vigilância, corredor motoristas, emenda de telhados garagem), conforme indicações das imagens a baixo:

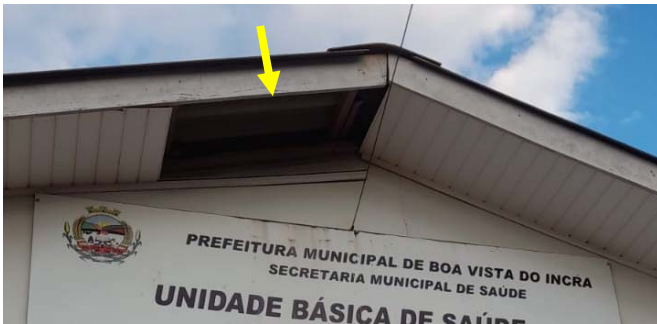
IMAGEM 09

Os beirais serão todos retirados e colocados novos, de madeira, juntamente com os espelhos/vistos, devido ao vento que o local recebe. Estes estão todos caindo e estragados, conforme imagens a baixo:

Obs: colocar passarinheiras em todos os beirais.

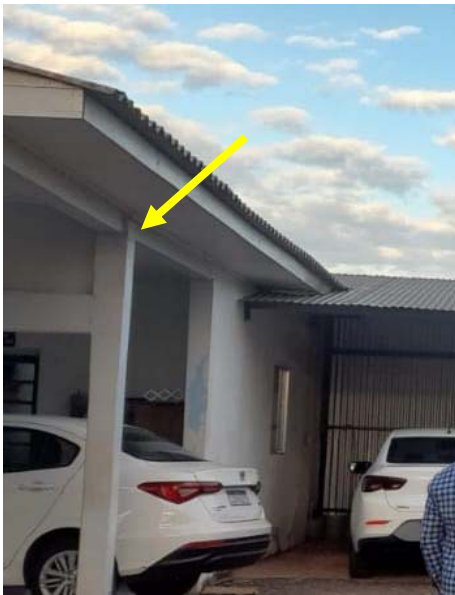
IMAGEM 13

O forro da garagem, anexo a UBS será removido o forro de PVC e colocado novo, em madeira, devido ao vento que o local recebe, reformando os mesmos.

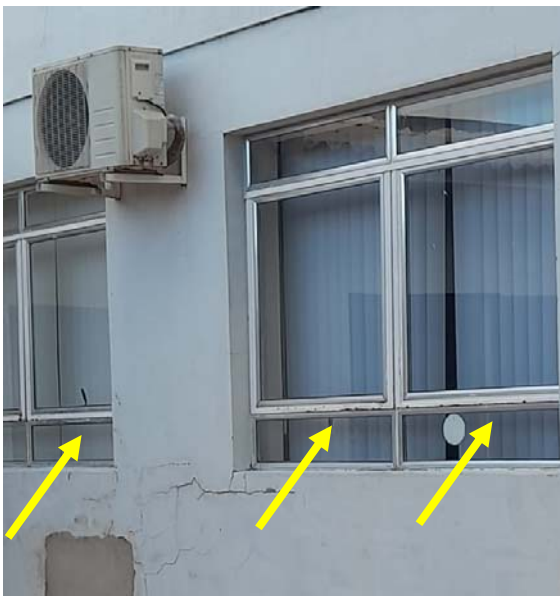
IMAGEM 14

Todas as janelas externas são em Alumínio e precisam ser lixadas e pintadas com fundo selador e tinta Alquídica, internamente e externamente, pois estão descascando.

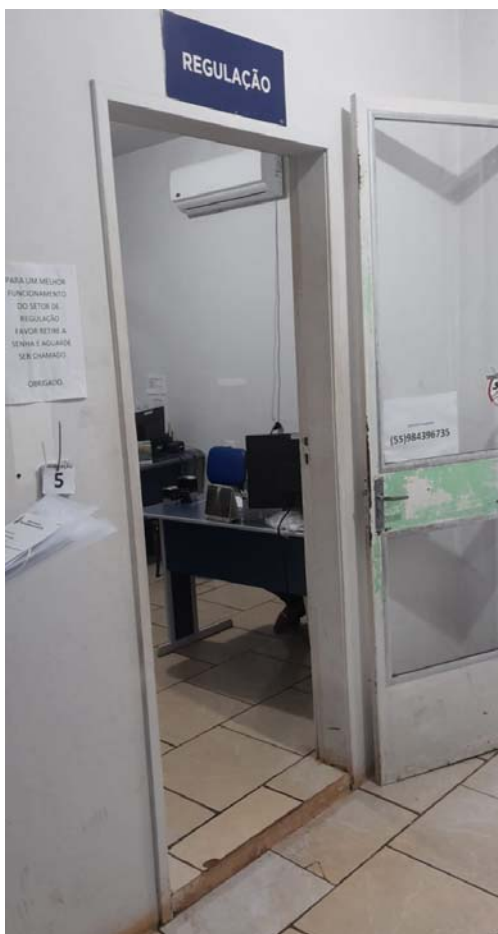
IMAGEM 15

Será trocado a porta da Sala de Regulação para ser tornar acessível a cadeirantes, para um pouco maior que a existente, usando uma porta de 90 cm de vão livre, sendo de vidro temperado para melhor visualização.

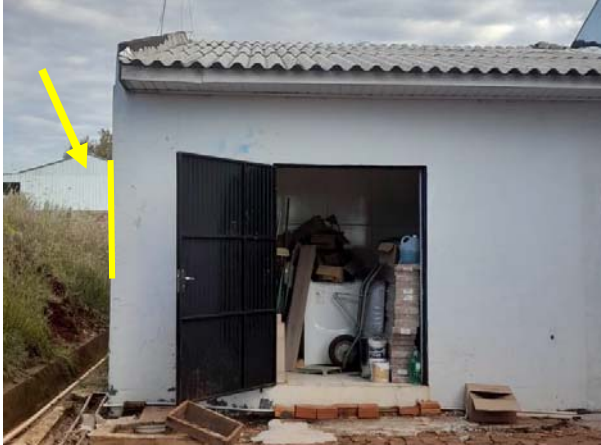
IMAGEM 16

Será colocado uma janela para ventilação na sala de lixo, nos fundos da UBS, na parte do fundo, conforme indica a seta a baixo.

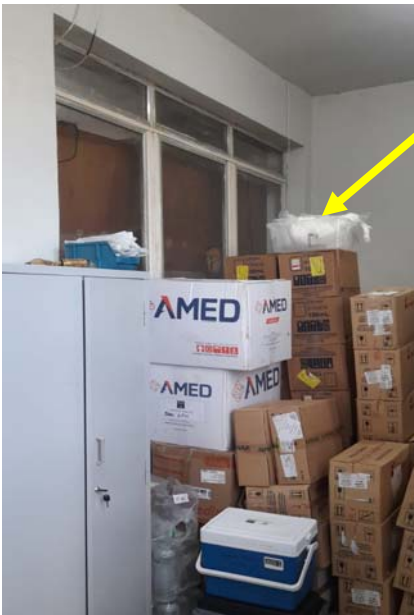
IMAGEM 17

Na sala de farmácia será feito a remoção de uma janela entre as duas salas, tirando o peitoril de 2,50m², deixando uma passagem livre de 2,50m de largura e altura de 2,10cm, sendo necessário acabamento na parede.

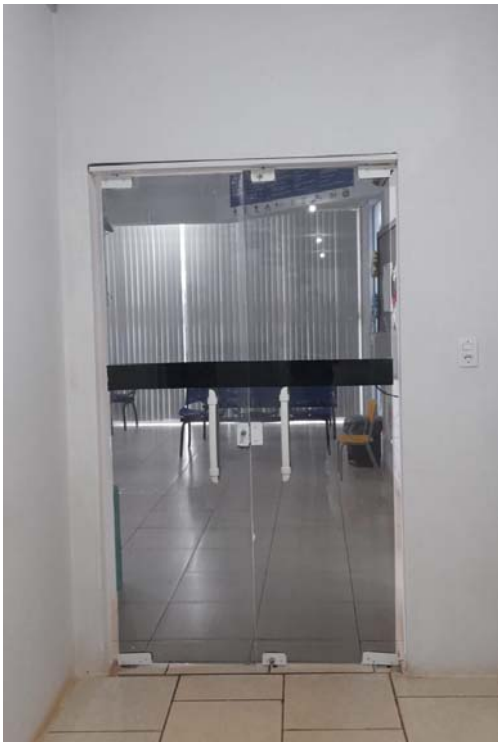
IMAGEM 18

A porta de vidro entre a sala de espera e o corredor principal, será feito um sistema eletrônico com fechadura eletromagnética para abertura da mesma.

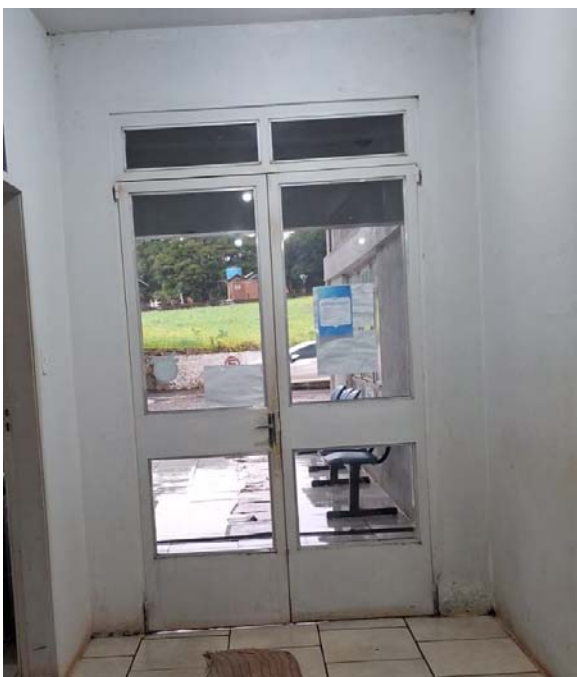
IMAGEM 20

Será feito a troca da porta que dá acesso a emergência (garagem do fundo acoplada a UBS), devido a seu mal funcionamento atual. Tamanho de 2,10m de altura por 1,50m de largura.

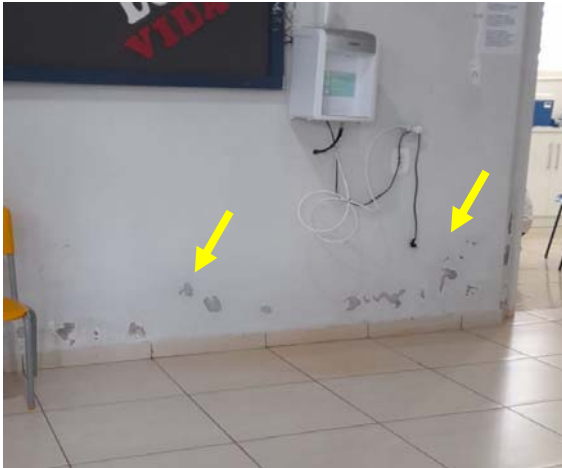
IMAGEM 21

Nas paredes há muitas infiltrações, passando para as salas dentro, resultando em umidade, mofo e estrago de materiais/móveis.

É preciso corrigir essas infiltrações com impermeabilizante e depois fazer o acabamento com textura, seguindo da pintura.

A impermeabilização de superfície será com argamassa de cimento e areia, com aditivo impermeabilizante (espessura=1,5cm).

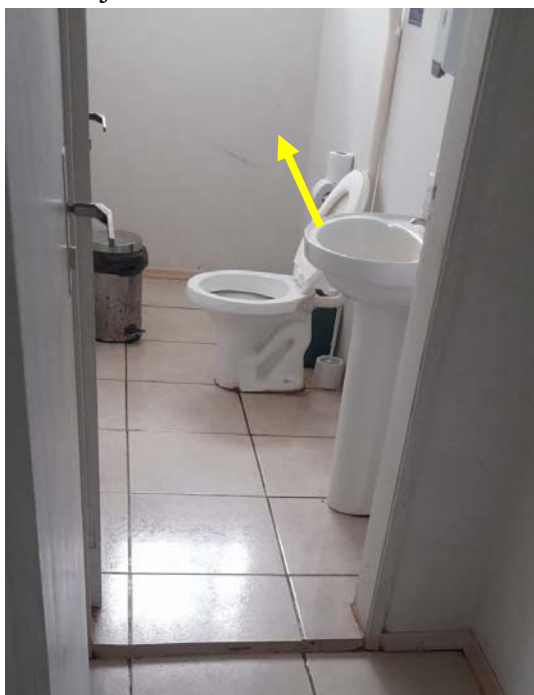
IMAGEM 33

Será necessário colocar cerâmica nas paredes da lavanderia, até a altura do forro/laje.

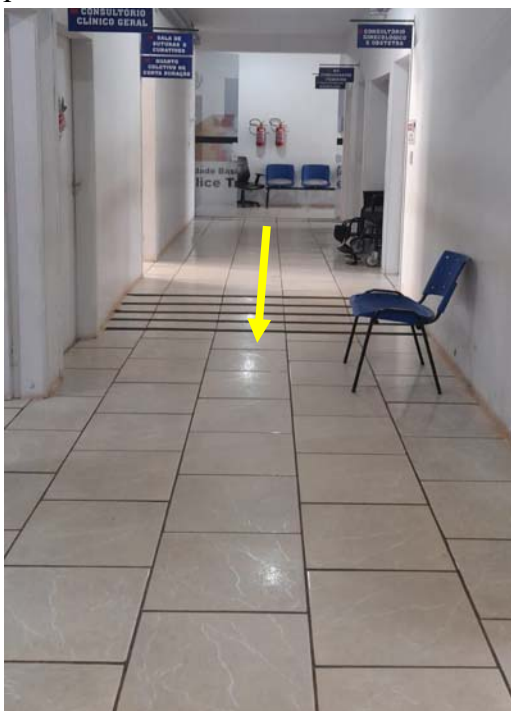
IMAGEM 34

Não será feita a retirada do piso existente, será a execução do novo piso em Porcelanato de dimensões de 60x60 aplicado sobre o piso existente, esse novo piso na parte interna com acabamento Acetinado e na parte das calçadas com acabamento em antiderrapante. Os modelos precisam passar por aprovação antes de sua instalação.

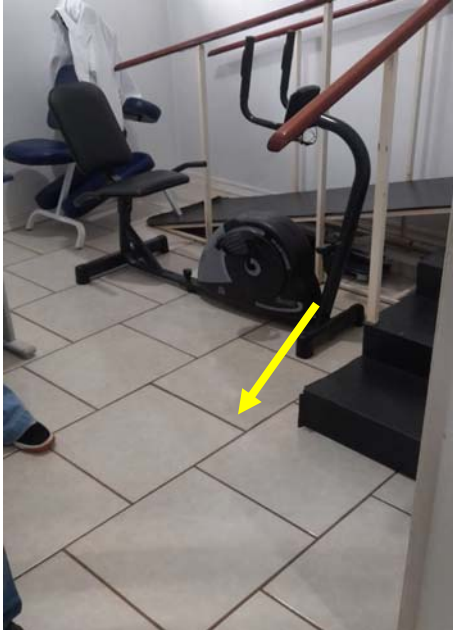
IMAGEM 35

Será instalado piso laminado nas salas de fisioterapia, devido ao conforto dos pacientes que utilizam o local, imagem da sala atual a baixo:

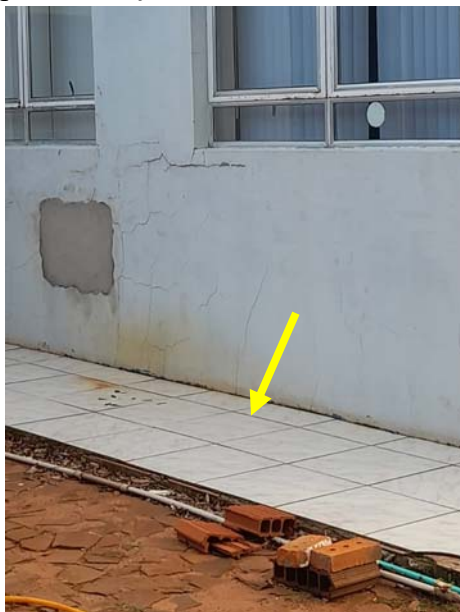
IMAGEM 36

Todas as calçadas externas no contorno da UBS precisam ser trocado a pavimentação, com cerâmica antiderrapante (larguras das calçadas de 1,17m).

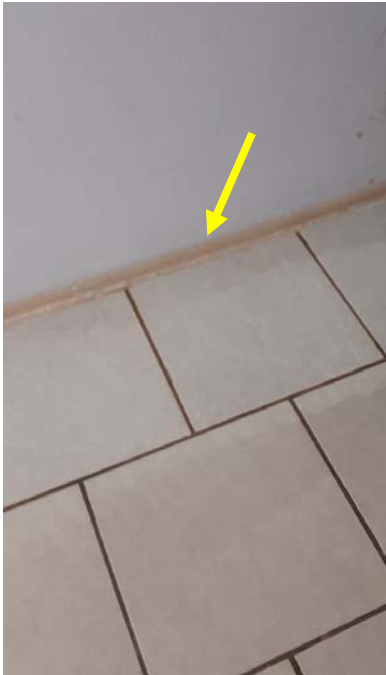
IMAGEM 38

Será colocado rodapés em tudo, externo e interno (pois não contém atualmente) e serão compatíveis com os materiais dos pisos, porcelanato.

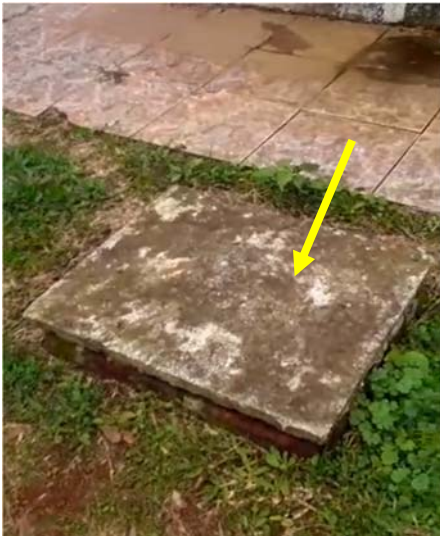
IMAGEM 39

Substituição de todas as caixas de inspeção quem ficam nas duas laterais, totalizando 6 unidades.

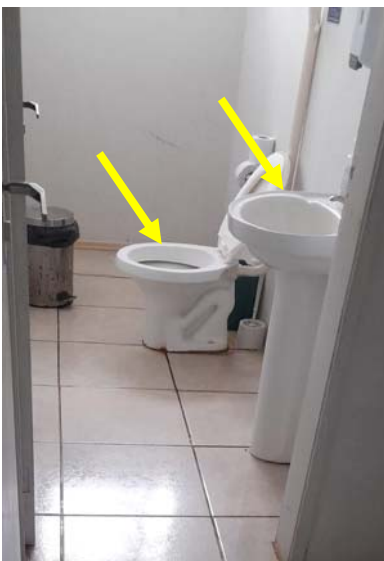
IMAGEM 40

Substituição das louças dos banheiros dos funcionários, do ambulatório e da sala de um médico, totalizando 4 banheiros, ou seja: 4 vasos sanitários e 4 pias.

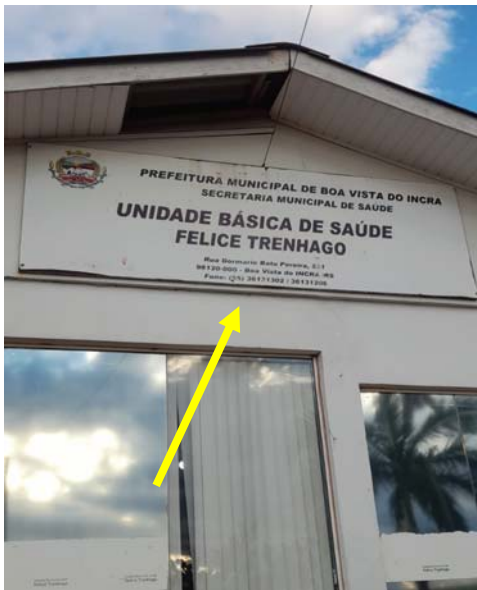
IMAGEM 41

Retirada da placa da fachada (3,00mx1,00m), e colocação de letreiro em ACM.

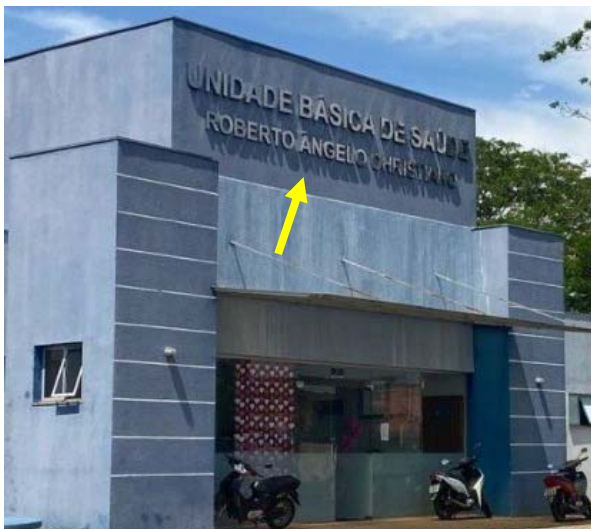
IMAGEM 42

Referência de letreiro em ACM:

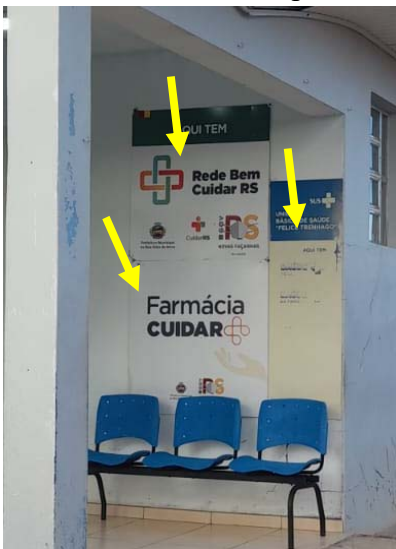
IMAGEM 43

Substituição de placas de SUS e Farmácia Cuidar, por novas, em chapa galvanizada + adesivo, totalizando 3 placas, 2,50m².

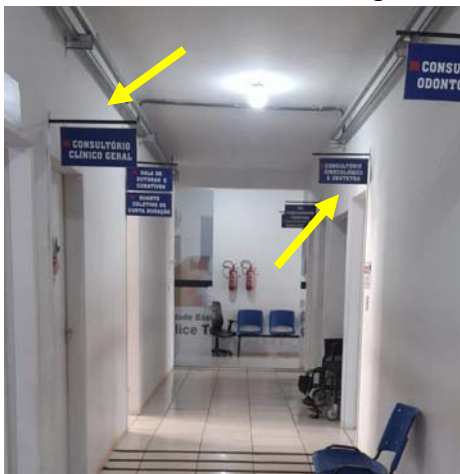
IMAGEM 44

A baixo foto do local com as placas atuais (imagem 44) e foto de referência (imagem 45):

Substituição das placas de identificação de salas por novas, confeccionada em MDF com corte a laser de alta precisão e sobreposição de ícones em MDF (cores e estilo dos ícones conforme escolha).

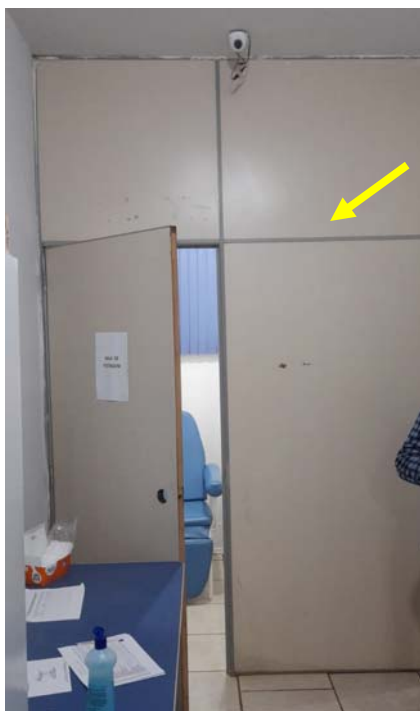
IMAGEM 46

Substituição de parede divisória, na sala de pesagem, por parede de Gesso (tamanho de 2,00m por 2,96m) - essa parede em gesso acartonado será feito o emassamento com massa corrida e após a sua pintura. Nessa parede terá uma porta (dentro da medida acima) de madeira semi-oca de 0,90x2,10m.

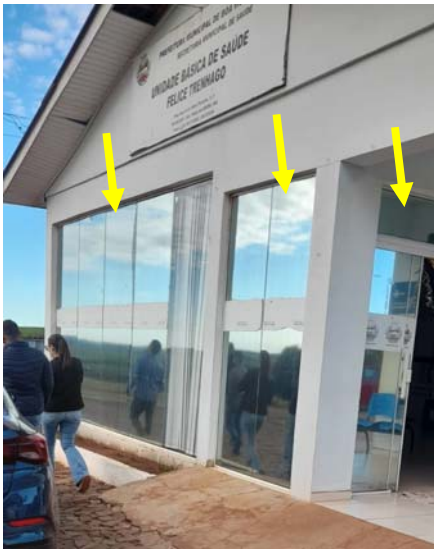
IMAGEM 47

Colocação de películas de controle solar e reflexiva em toda vidraça da fachada (31,00m²), colocação interna.

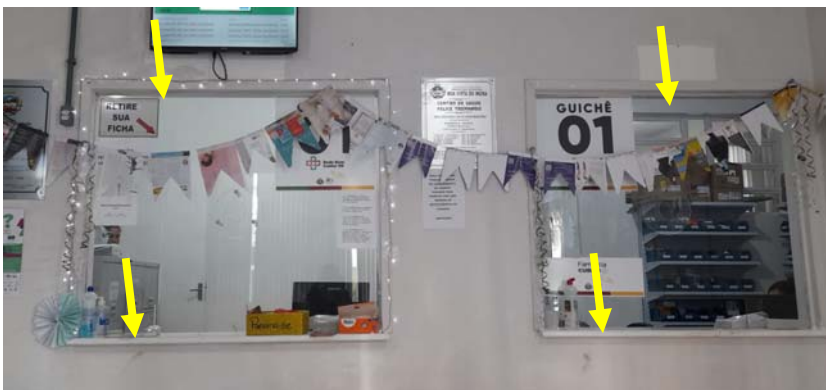
IMAGEM 48

Nos balcões de atendimento da sala da recepção e atendimento farmácia, fazer a troca do vidro (3,55m²), e troca do mármore (1,40cm comprimento x 0,30m de largura e 1,33m comprimento e 0,30m de largura).
